INVESTIGACIÓN DE CAUSAS DE EXPLOSIONES EN UNA PLANTA DE ALMACENAMIENTO DE COMBUSTIBLE EN PUERTO RICO¹

Jean Batista Abreu² y Luis A. Godoy³

INVESTIGATION OF THE CAUSES OF EXPLOSIONS IN AN OIL STORAGE PLANT IN PUERTO RICO

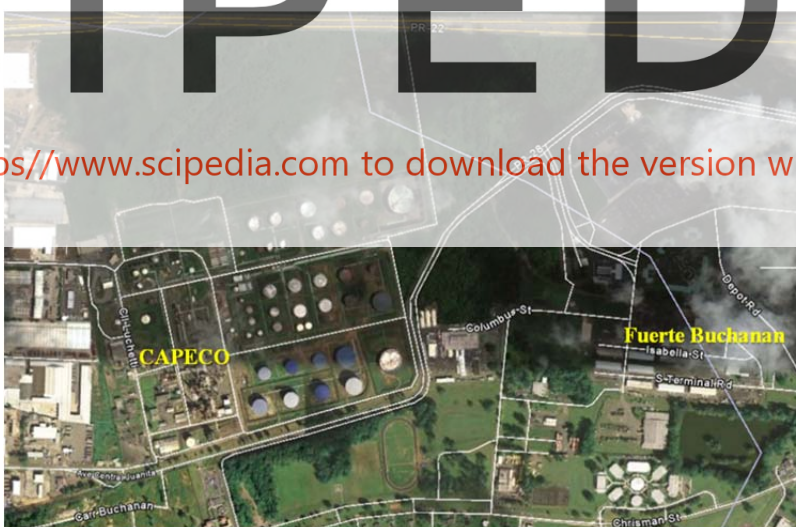
Figura 1: Vista aérea de las instalaciones de CAPECO antes del accidente de 2009.

Las instalaciones están rodeadas de varias comunidades, la más cercana yace a unos 500 metros de distancia. Al norte de las instalaciones se encuentra un área verde que se extiende unos 300 metros hasta la carretera número 22, en la parte sur y este están limitadas por el Fuerte Buchanan y al oeste se encuentran varias instalaciones comerciales e industriales (ver Figura 1).

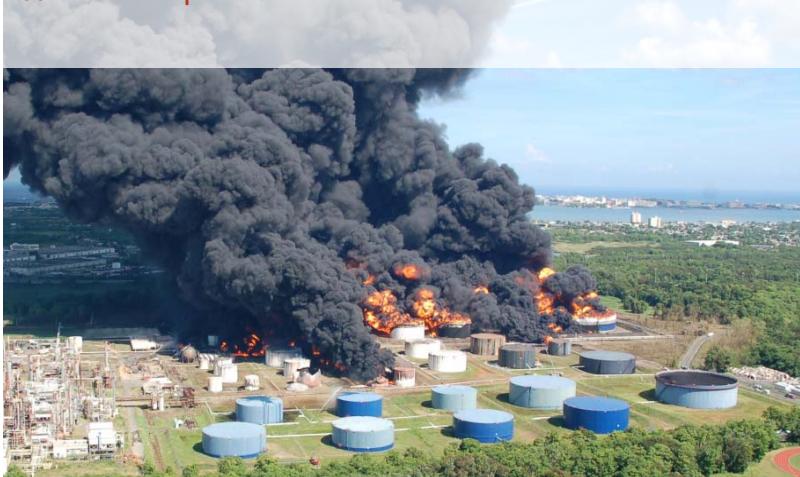
Figura 2: Fotografía aérea de la planta de CAPECO durante el accidente de octubre 2009 (United States Chemical Safety Board).

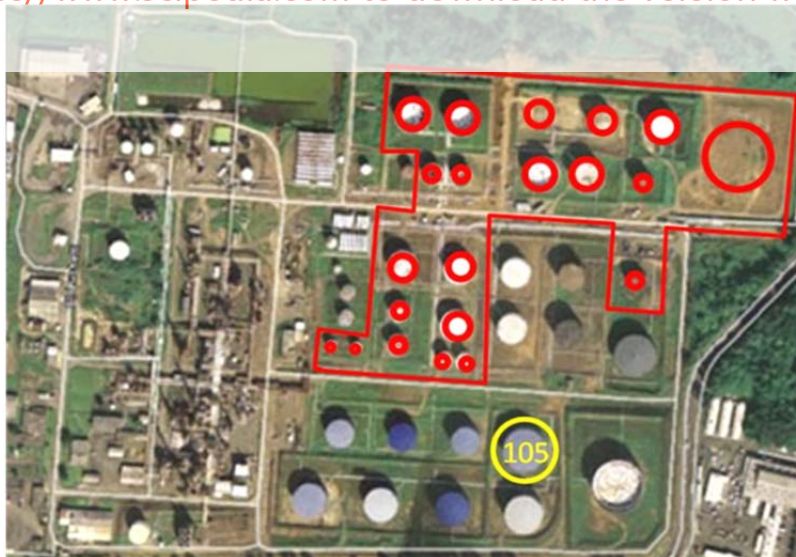
Figura 3: Vista aérea de Caribbean Petroleum Corporation, Puerto Rico. Rojo: tanques incendiados y área de la granja de almacenamiento involucrada en el incendio de octubre 2009. Amarillo: tanque 105, del cual provino la fuga de combustible que originó el accidente del 23 de octubre de 2009.

Justo antes del accidente, uno de los contenedores de la región sureste de la granja de almacenamiento identificado con el número 105 (ver Figura 3) estaba siendo llenado con gasolina proveniente de una barcaza situada en el puerto de la Bahía de San Juan y varios camiones cisterna acababan de salir de la planta para seguir sus rutas de distribución de combustible en la isla. El sistema de sensores no reportó cuando estuvo lleno el contenedor 105, un tanque cilíndrico con techo externo fijo, con un diámetro de 45 metros y altura de 18 metros, aproximadamente (ver Figura 4).

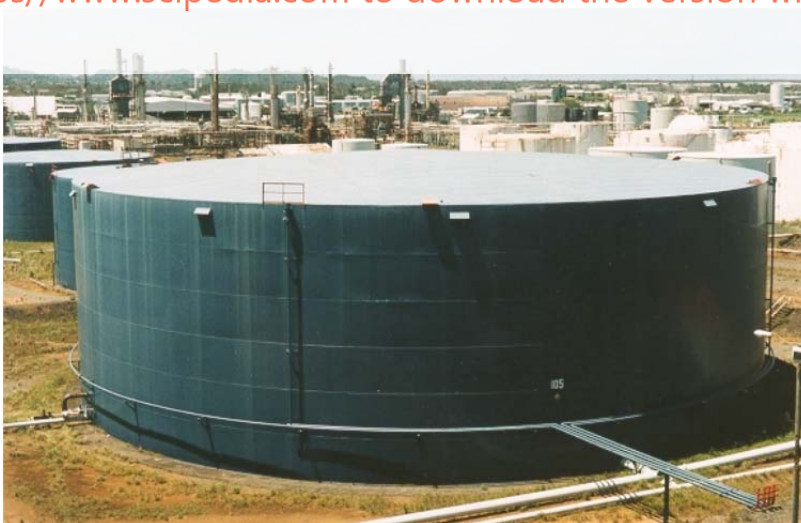
Figura 4: Tanque 105 antes del accidente de octubre de 2009.

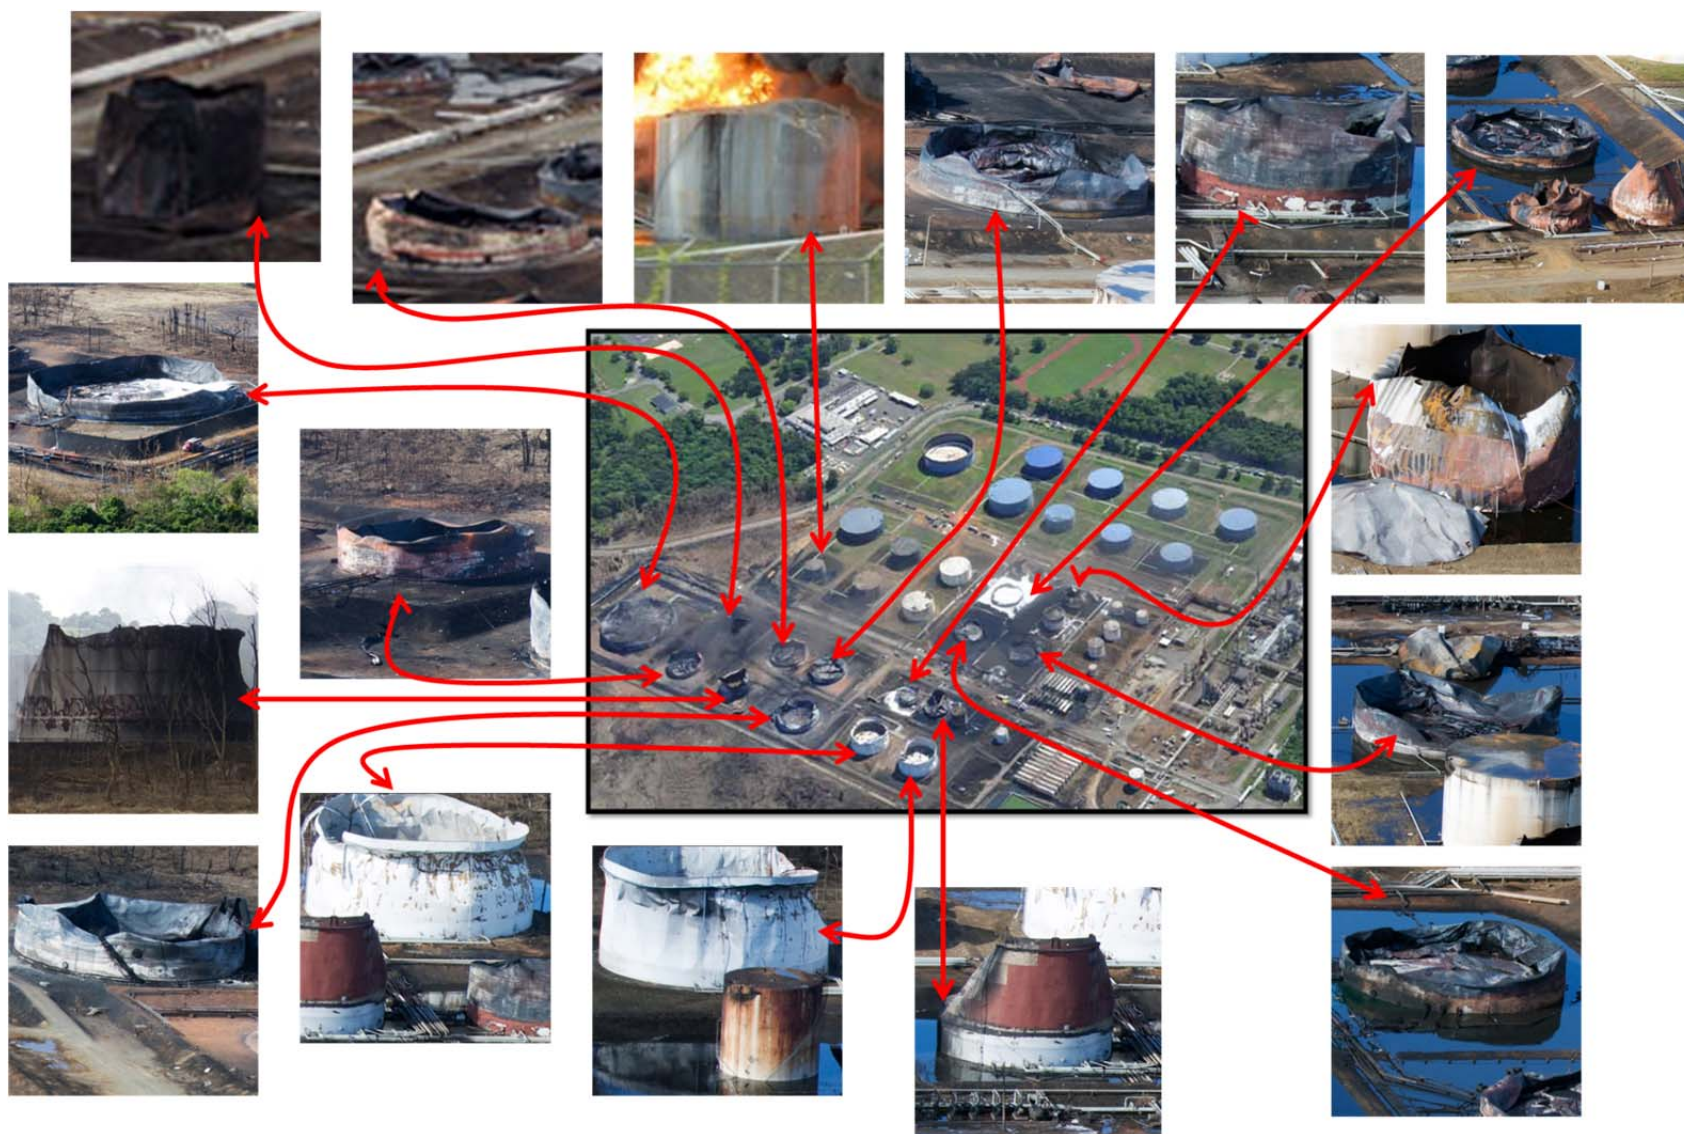
Figura 5: Vista aérea de la planta de CAPECO y tanques deformados, luego del incendio ocurrido en octubre de 2009.

La mayor parte de la granja de almacenamiento de Caribbean Petroleum Corporation quedó devastada (ver Figura 5). Las explosiones e incendios ocurridos en octubre de 2009 afectaron 32 tanques, de los cuales 20 resultaron totalmente destruidos. De acuerdo al estado en que se encontraron dichos contenedores luego de ser afectados por la acción del fuego y las explosiones en el accidente de 2009, se podrían distinguir tres grupos (ver Figura 6). En primer lugar, se observaron que algunos tanques sin techo externo fijo permanecieron erguidos hasta después del accidente, mostrando grandes deformaciones en la parte superior del cuerpo cilíndrico. Otros tanques sin techo externo fijo colapsaron totalmente, como si el material se hubiese fundido por las altas temperaturas. Por último, algunos tanques con techo externo fijo mostraron daños importantes en la parte superior del cuerpo cilíndrico y, en especial, en el techo.

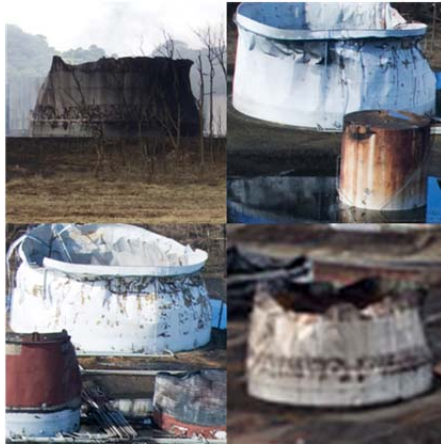
I. Tanques sin techo externo fijo, que permanecieron erguidos después del incendio. Muestran una curvatura notable en dirección vertical. Las ondulaciones en la parte superior del cuerpo cilíndrico son prominentes, mientras que la mitad inferior se observa poco alterada.

Figura 6: Deformadas típicas de tanques de almacenamiento en CAPECO, luego del accidente de 2009.

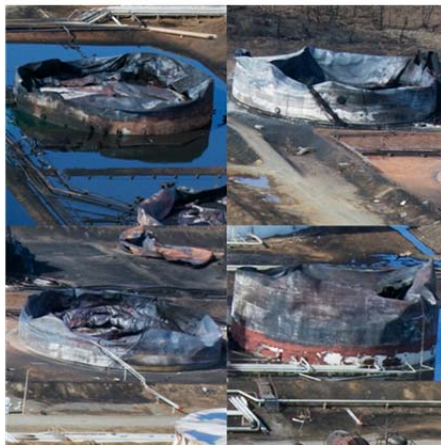
II. Tanques sin techo externo fijo totalmente colapsados como consecuencia del incendio y explosiones en la granja de almacenamiento. Prácticamente todo el cuerpo cilíndrico se desplomó debido a los efectos del fuego.

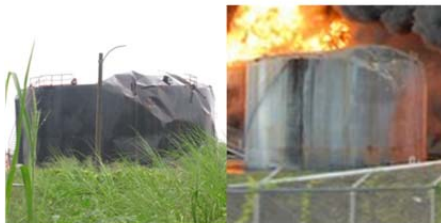
III. Tanques con techo externo fijo, que permanecieron erguidos después del incendio. Se observa que los tanques techados expuestos al fuego presentaron grandes deformaciones en el techo y en la parte superior del cuerpo cilíndrico.
